和泉公告

公告号: A20-064

Automation Organizer WindLDR软件之修复

在 SW1A 型 Automation Organizer 的 PLC 编程软件 WindLDR 中发现 5 个错误, 详细如下:

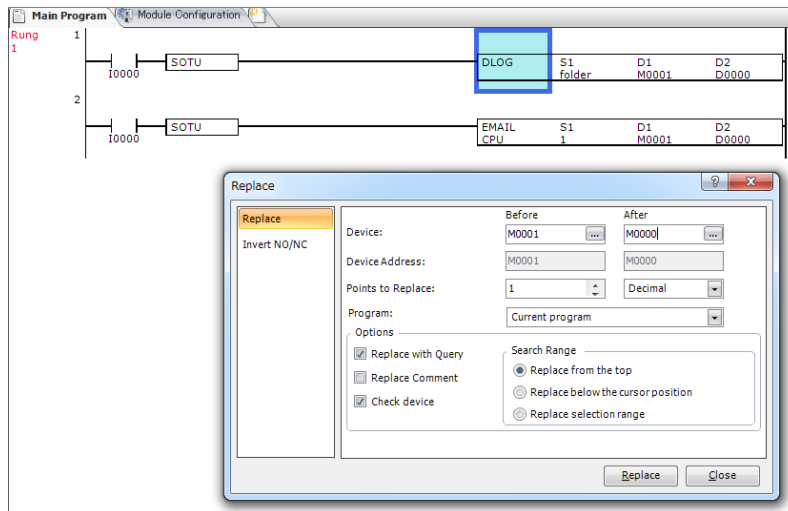
图 1. 替换设备地址

EMAIL 指令和 DLOG 指令中设置的设备地址无法使用地址替换功能替换。

上述故障在下列版本中、包括 Automation Organizer Ver. 3.17.0 中修复:

- WindLDR Ver. 8.13.0

找到 EMAIL 指令和 DLOG 指令，并在指令对话框中手动更新设备地址。

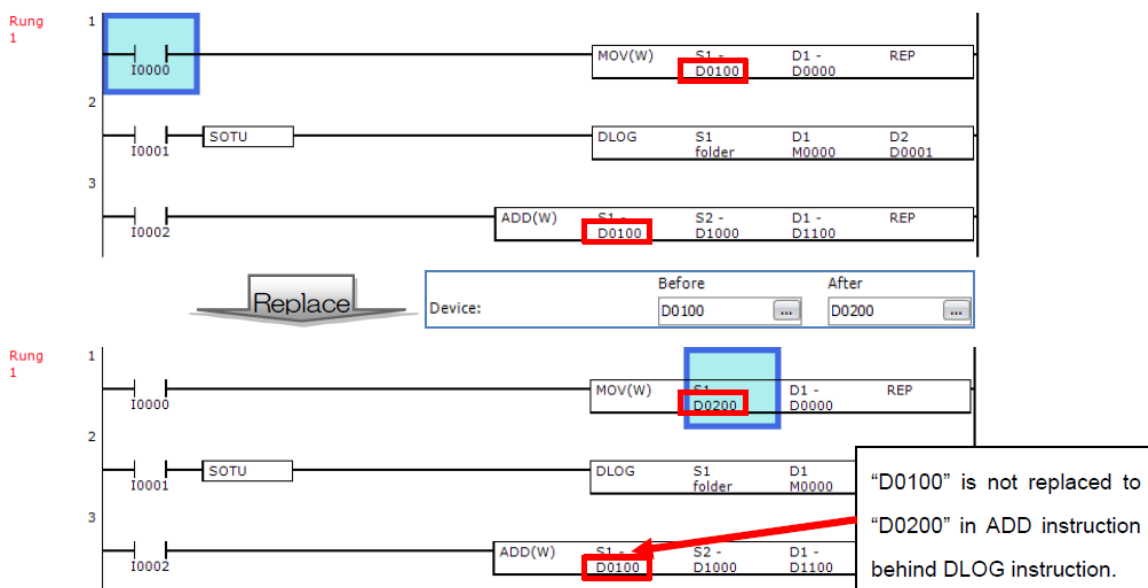
图 2. 除了 EMAIL 说明和 DLOG 说明之外的另一个示例

此外，在 EMAIL 指令或 DLOG 指令之后的指令中设置的设备地址也不能被替换。

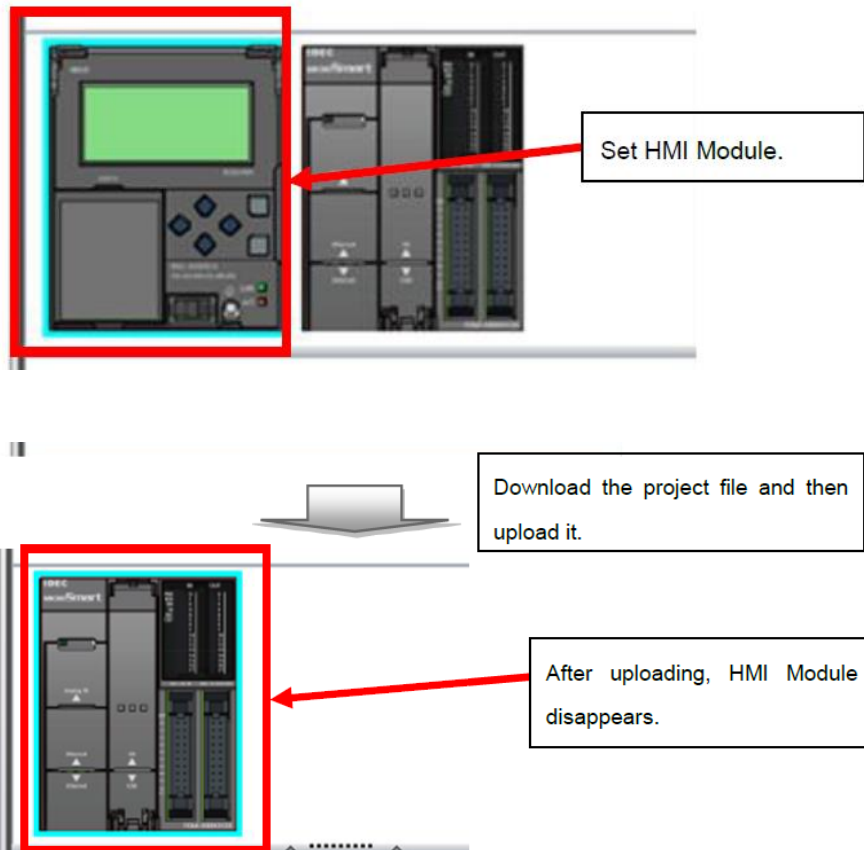
图 3. 在项目文件中设置 HMI 模块后，下载和上传的行为。

在 FC6A 模块配置编辑器上设置的 HMI 模块上传项目文件后没有恢复。

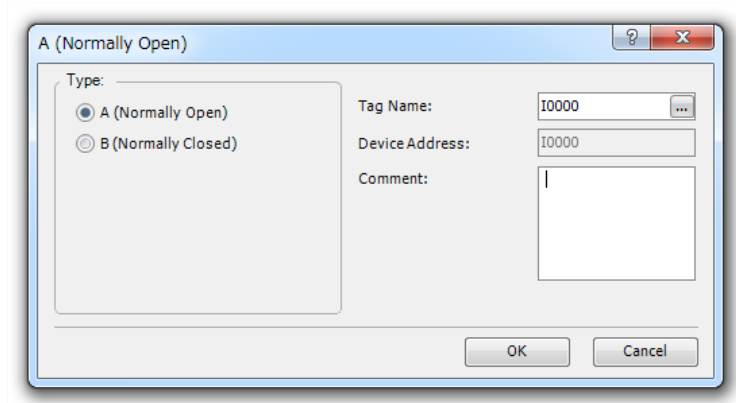
图 4. 在注释文本框中按回车键

当在指令对话框的注释文本框中按下回车键时, 对话框将关闭, 不需要换行。

按 Shift 键时按 Enter 键，会插入一个换行符，对话框不会关闭。

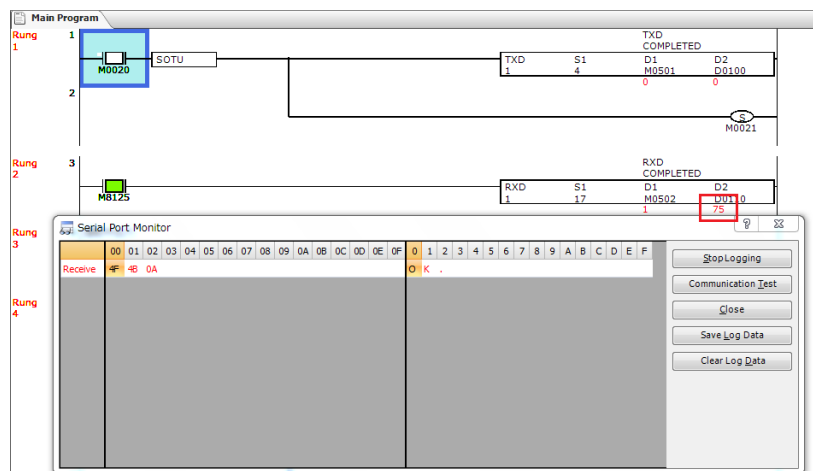
图 5. 接受 RXD 命令

在模拟模式下执行 RXD 指令时，接收状态 75(错误代码 11)。
(这种行为发生在模拟模式中，在 PLC 中不会发生。)

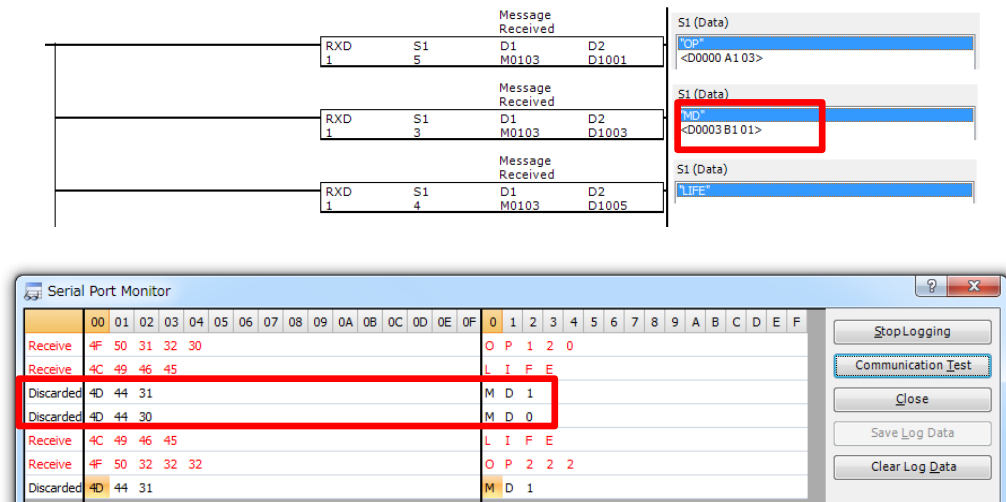
图 6. 接受 RXD 命令

在 RXD 指令中设置开始分隔符时，接收操作可能在模拟模式中无法正常工作，该分隔符的设置取决于设置的 RXD 指令的数量。

例如，当在 RXD 指令中设置“OP”、“MD”和“LIFE”作为开始分隔符并发送“MD”时，就会发生这种行为。
